Objet : visite du Cirque du 09/10/2023 / remarques et informations

Suite à la dernière visite du 9/10/2023 dans le Cirque de l'Essonne et aux nombreux échanges qui en ont résulté, nous souhaitons vous faire part de nos remarques et suggestions concernant les aménagements prévus et les travaux en cours dans le coteau.

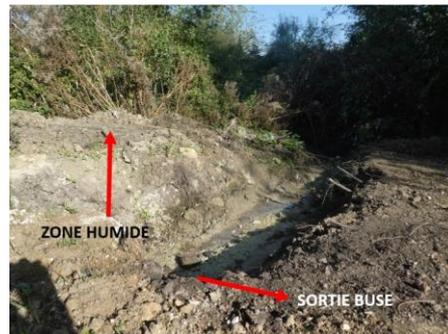
- La buse, nouvellement posée sous la route pour réalimenter la zone humide à mi-coteau a été disposée de telle façon qu'elle alimente la pente ! Cette zone humide risque de dépérir, alors qu'elle pourrait être un support pédagogique facilement accessible aux enfants et adultes qui y trouveraient une bonne partie de la flore d'une zone humide.

Mme Sannier en est convenue lors de nos échanges sur site.

Dans cette optique, pourrait-on envisager de creuser, en travers de la route, un fossé de la largeur de cette zone et de poser un platelage ?

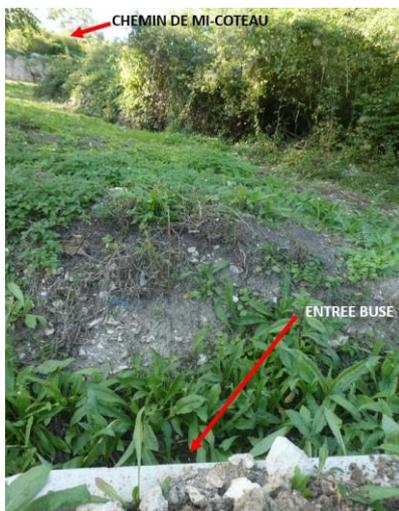
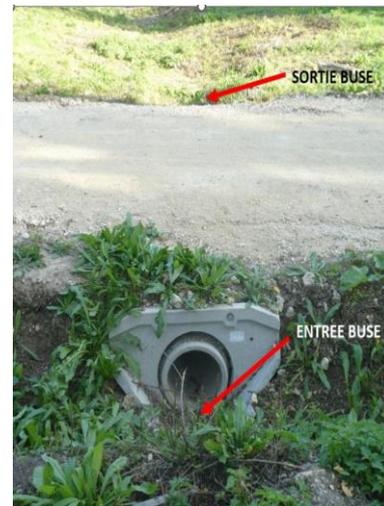
- En bas du coteau, une buse a été nouvellement posée sous la route. Nous distinguons bien le tracé du ruisseau en aval de la buse mais qu'en est-il de l'amont ?
